PONTE INFANTE D. HENRIQUE **Construção e monitorização**

SUMÁRIO

A construção da Ponte Infante D. Henrique está terminada e constitui mais uma obra singular de Engenharia a enriquecer o património de magníficas pontes sobre o rio Douro, entre as cidades do Porto e Gaia. Neste artigo são sintetizados alguns dos aspectos mais significativos do controlo da sua construção.

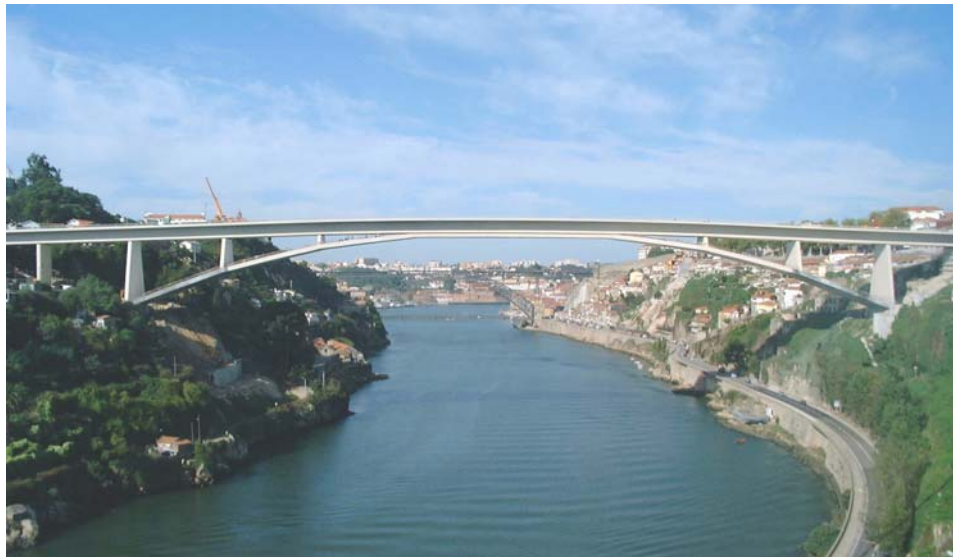
Figura 1 – Alçado da Ponte

A Ponte do Infante é constituída por dois elementos fundamentais em interação mútua: uma viga caixão, relativamente rígida, em betão armado pré-esforçado, de 4,50 m de altura, apoiada sobre um arco muito flexível, em betão armado, com 1,50 m de espessura. O vão entre arranques do arco é de 280 m e a flecha entre o fecho e os arranques é de 25 m, numa relação de abatimento superior a 11 (Figura 1).

O comportamento da estrutura é determinado pela relação que se estabelece entre dois elementos de rigidez tão desigual no conjunto arco-tabuleiro. A Ponte afasta-se do funcionamento clássico de um arco rígido que liberta de flexões o tabuleiro ou reduz as flexões à distância entre montantes. Com efeito, a grande rigidez do tabuleiro face ao arco, aliada ao forte abatimento deste, aproxima mais o funcionamento da estrutura da Ponte do Infante ao de uma ponte com o tabuleiro rígido, onde é a viga-caixão que vence o vão completamente por flexão, tal como numa ponte contínua convencional, mas proporcionando o arco vários apoios elásticos afastados de 35 m entre si [1].

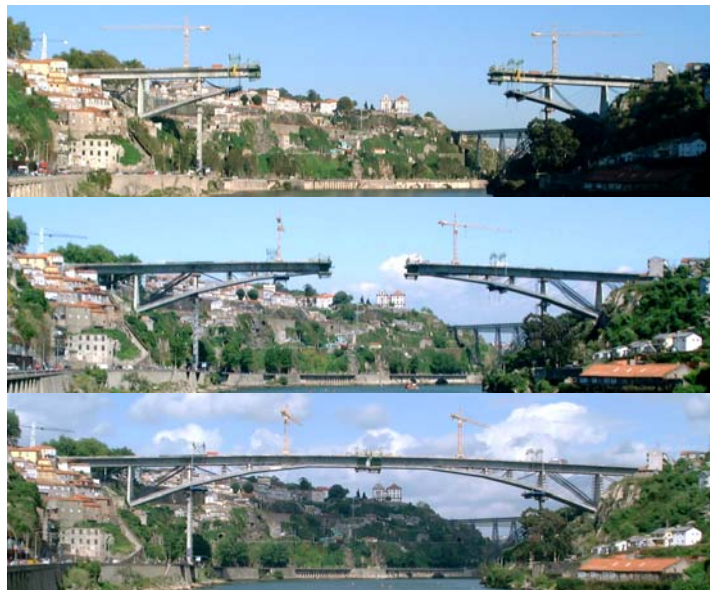
Figura 2 – Alçado geral durante a construção

Em termos gerais, o processo construtivo consistiu no avanço da estrutura a partir de cada uma das margens mediante a execução de dois pilares provisórios de modo a diminuir o vão em fase construtiva, e a colocação de diagonais e montantes provisórios (a somar aos definitivos) entre a viga e o arco, de modo a formar uma consola única de inércia variável em que o tabuleiro era o banzo traccionado, o arco era o banzo comprimido e as diagonais e os montantes eram “as almas”. Na realidade, esteve-se perante uma estrutura triangulada de altura considerável que possibilitou a sua sustentação em consola até à materialização do fecho do arco (Figura 2).

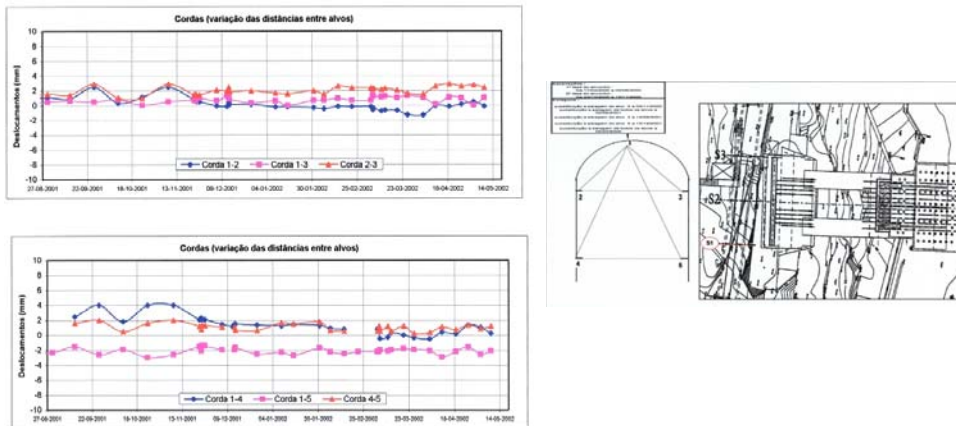
Figura 6 – Sistema de convergência de observação óptica no túnel da Alfândega

Nos maciços graníticos de ambas as encostas, foram instalados 14 inclinómetros (9 no lado do Porto e 5 no lado de Gaia) que atingiram a profundidade aproximada de 40 m. No lado do Porto, dentro do túnel da Alfândega, foram também instrumentadas três secções transversais com sistemas de convergência de observação óptica (Figura 6). Em ambas as encostas instrumentou-se, ainda, um total de 11 ancoragens.

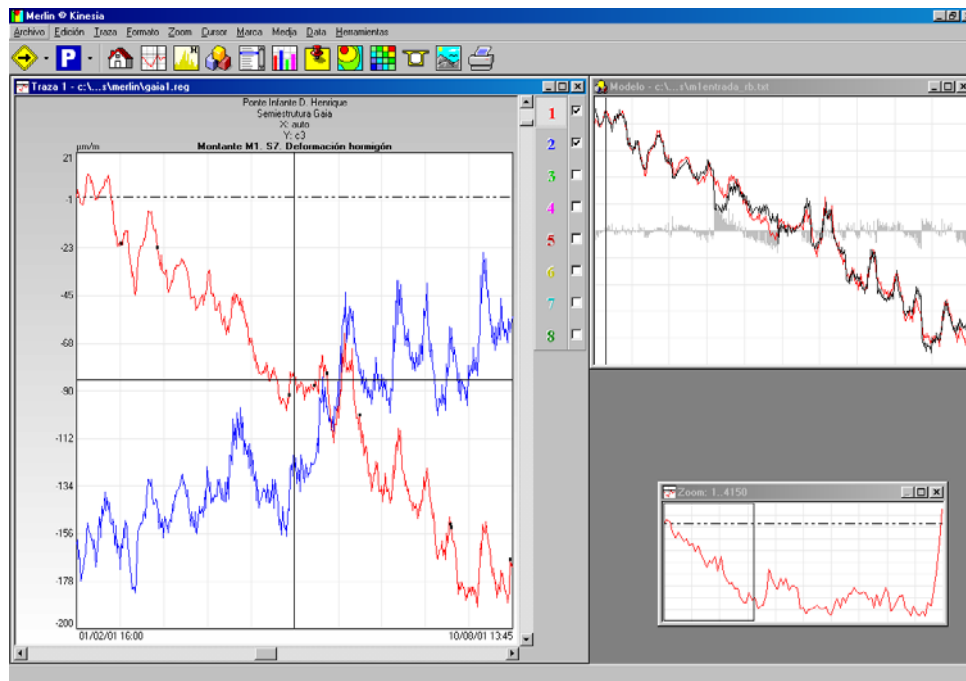
Figura 8 – Exemplo do tratamento estatístico de leituras

Na Figura 8 apresenta-se um exemplo da correlação das leituras de um dos extensómetros na base do montante sobre o arranque do arco do lado de Gaia com as leituras de um dos termómetros instalados no betão. Essa correlação é exibida pelo gráfico superior direito, no qual estão também considerados automaticamente os efeitos do comportamento reológico do betão e os carregamentos introduzidos na estrutura.

O sistema dispõe de um módulo de “correlação estatística inteligente” que permite estabelecer, por métodos estatísticos, os ajustes adequados entre as diferentes leituras dos sensores e os possíveis intervalos de variação dos parâmetros ambientais térmicos e tenso-deformacionais (fluência, retracção, módulo de elasticidade) dos materiais. A mais-valia resultante desta abordagem foi fundamental para o controlo e interpretação dos resultados por parte dos

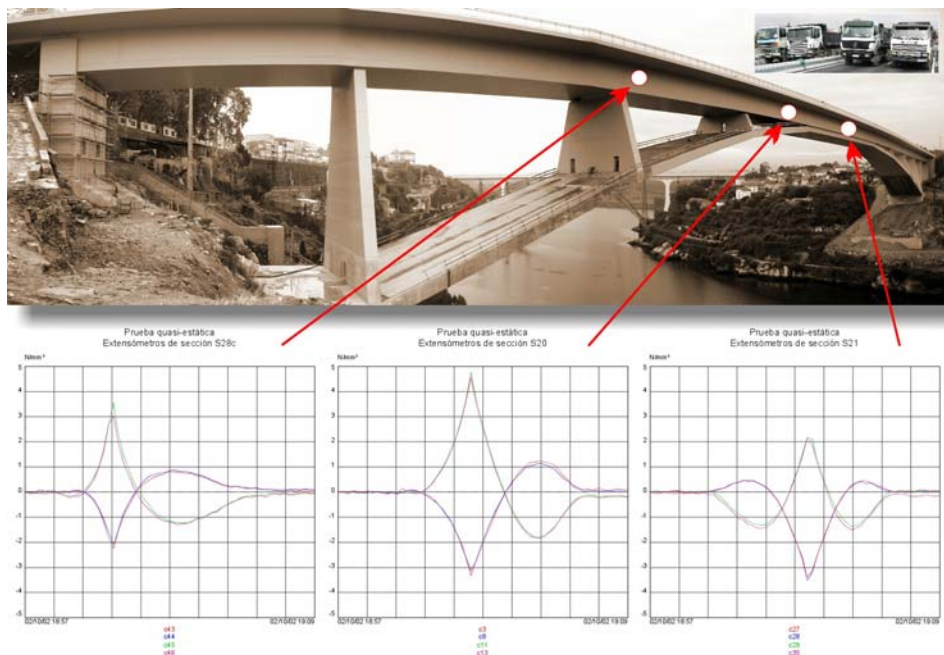
Figura 11 – Linhas de influência das extensões em 3 seções do tabuleiro

O sistema de instrumentação possibilitou também o seguimento, directo e imediato, do comportamento da Ponte durante os ensaios de carga. Os resultados obtidos (Figura 11) ajustaram-se com extrema precisão aos valores previstos, como aliás era esperado face às múltiplas comparações que foram sendo efectuadas ao longo da construção da obra. A Figura 11 apresenta as linhas de influência das extensões nas fibras superiores e inferiores de 3 secções do tabuleiro, obtidas com a passagem de 4 camiões de cerca de 30 toneladas.

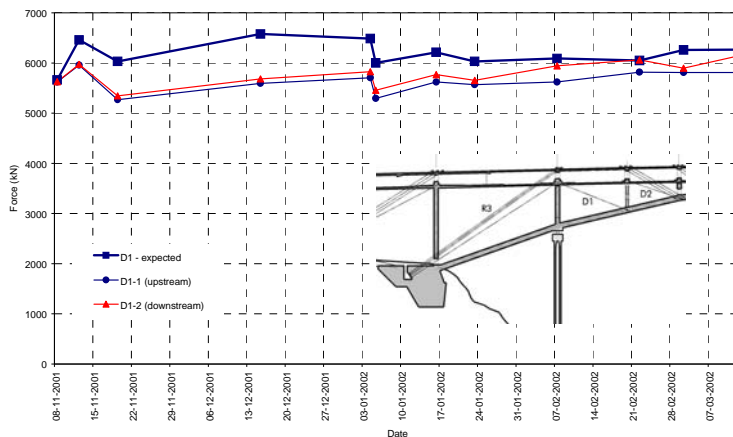
Figura 12 – Variação do esforço axial instalado na diagonal D1 (medido vs esperado)

Por outro lado, a “leitura” directa das forças de tracção instaladas nos cabos (retenções e diagonais) provisórios exigiria um número elevado de sensores, com custos que foram considerados não justificados. Assim, optou-se por proceder à determinação daquelas forças separadamente, com base na teoria das cordas vibrantes. Como exemplo, apresenta-se a comparação entre os valores esperados e os valores medidos da variação do esforço axial instalado na diagonal provisória D1 (Figura 12) [4].
